# 常州市天宁区应急管理局文件

常天应急〔2021〕 20 号

## 关于层转《关于宁夏银川大多天盛金属陶瓷技术有限公司“6·28”较大爆炸事故情况的通报》的通知

## 关于宁夏银川大多天盛金属陶瓷技术有限公司“6·28”较大爆炸事故情况的通报

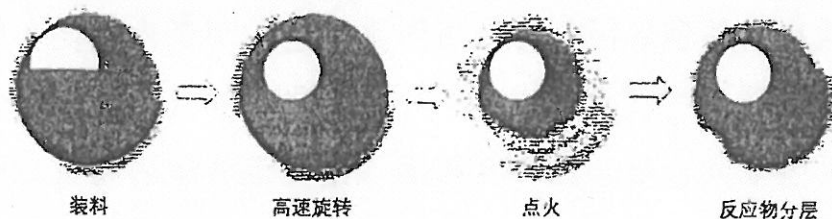
图1 离心制管工艺简图

天盛公司主要生产陶瓷内衬复合钢管，制备工艺（见图1）为钢管内部加入铝粉和氧化铁粉混合物，在钢管高速旋转过程中点火触发铝热反应，生成熔融的 $Al_2O_3$ （即刚玉）和Fe，凝固后形成陶瓷内衬复合钢管。事故发生在离心制备的混料工序，现场有2台V型混料罐，容积约为2立方米，每批次混料约500千克，其中铝粉125千克，氧化铁粉375千克。另加添加剂（二氧化硅和氧化钙）25千克，喷水2升。

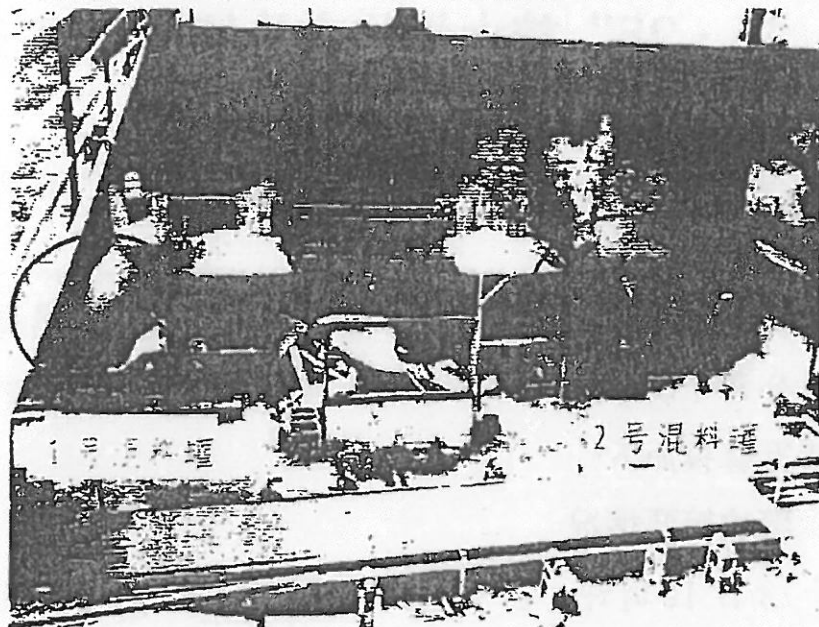
图2 爆炸事故现场照片

6月28日8时15分，车间负责人召开班前会。8时30分，员工开始卸放2号混料罐混好的物料。10时12分，发生第一次燃爆，2秒后发生第二次燃爆（见图2）。

经勘查分析，事故初步原因是：员工梁某用钢质工具清理2号混料罐残留的铝粉和氧化铁粉，钢制工具与混料罐内壁摩擦撞击形成点火源，导致罐内混合物料发生燃爆。爆炸产生的高温飞溅物抛至1号混料罐的接料斗，继而引发1号混料罐发生燃爆。事故详细原因正在进一步调查中。

请各地深刻吸取事故教训，举一反三，将此警示逐级转发至县级应急管理部门，对采用同类工艺的陶瓷内衬复合钢管生产企业深入排查摸底，建立企业台账，加大监管执法力度，督促企业禁止用金属工具疏通、清理混料罐内物料，防

止因撞击摩擦触发物料的燃爆或铝热反应，混料作业区原料存放区独立设置，混料作业区禁止存放铝粉原料，混料区、装料区作业现场及时清理，防止粉尘积聚，切实防范同类事故再次发生。
