原常州通达建材有限公司地块部分  
区域（凤凰岛北路以南区域）  
土壤污染风险评估报告  
（评审稿）

编制单位：江苏方正环保集团有限公司

二〇二三年四月

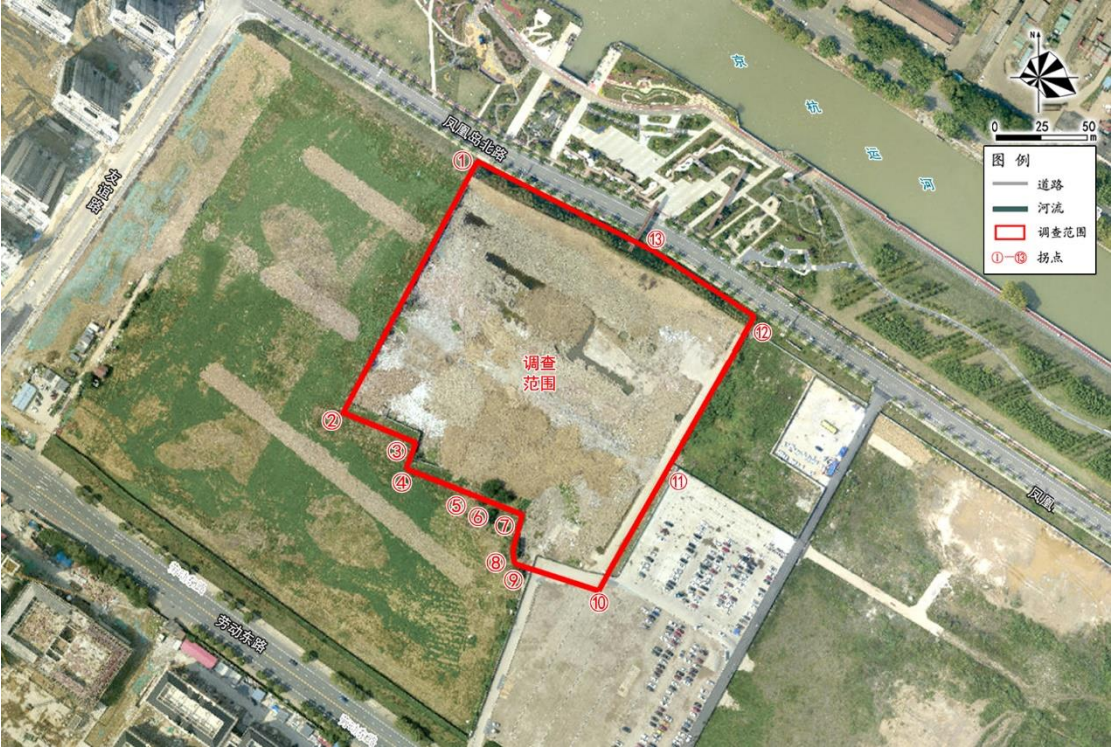
图 1.4-1 调查范围示意图（2022 年）

本次风险评估范围为原常州通达建材有限公司地块部分区域（凤凰岛北路以南区域），占地面积约 31545 m<sup>2</sup>。风险评估范围拐点坐标见表 1.4-1。风险评估范围见图 1.4-1。

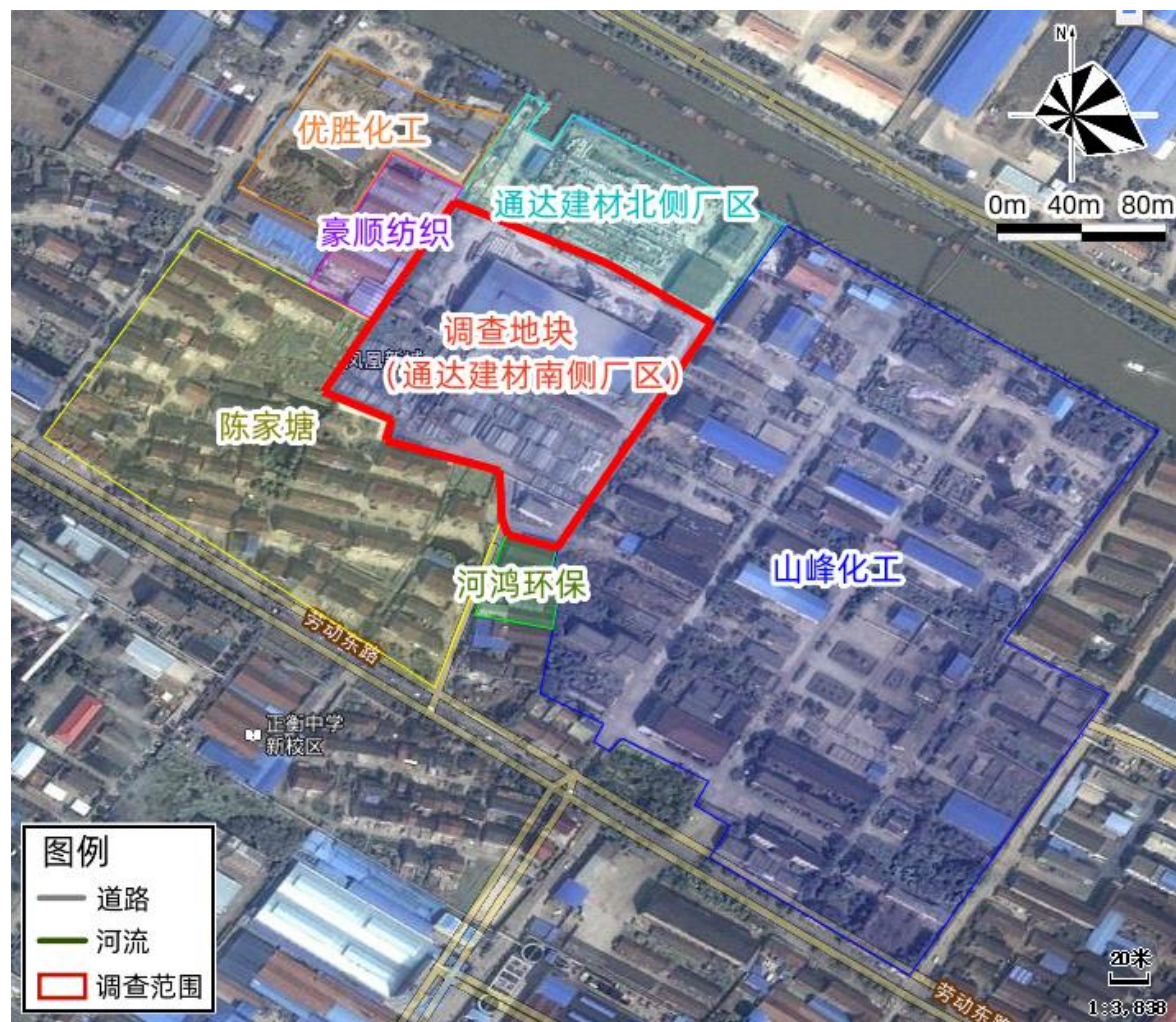
图 3.2-1 本项目地块周边企业大致布局图（2007 年 10 月 15 日）

本项目地块周边历史上最早为村庄、农田及河塘，后续地块及周边建设了工业企业。地块外邻近的工业企业为东侧紧邻常州山峰化工有限公司（原常州石油化工厂东厂区）；南侧紧邻常州河鸿环保科技有限公司；西侧紧邻常州豪顺纺织有限公司；北侧为常州通达建材有限公司北侧厂区（原常州石油化工厂西北厂区），目前地块周边工业企业均已拆迁。地块周边涉及企业基本信息见表 3.2-1，本项目地块周边企业布局图见图 3.2-1。

| 序号 | 企业名称 | 生产时间 | 关闭时间 | 经营范围 | 位置关系 |
|---|---|---|---|---|---|
| 1 | 常州石油化工厂 | 1971年 | 1998年 | 主要从事重油裂解乙烷、乙烯等烷烯烃，苯乙烯、乙苯、乙二胺、二氯乙烷、破乳剂(聚氧乙烯)等烃类及其卤化物的合成，以及合成氨的产品生产， <b>在本项目地块内主要涉及乙二胺生产以及废水处理</b> | 调查地块为常州石油化工厂西南角部分区域 |
| 2 | 常州山峰化工有限公司 | 1998年 | 2016年 | 乙二胺四乙酸二钠、乙二胺四乙酸四钠、乙二胺四乙酸铁钠盐、N-乙基乙二胺、聚酰胺树脂、环氧树脂固化剂、轻乙基咪唑酮、各类螯合剂、三乙烯二胺、聚氨酯助剂、纺织助剂、重油裂解乙烷、乙烯等烷烯烃，苯乙烯、乙苯、乙二胺、二氯乙烷、破乳剂(聚氧乙烯)等烃类及其卤化物的合成，以及合成氨的产品生产 | 地块东侧，<br>紧邻 |
| 5 | 常州豪顺纺织有限公司 | 2002年 | 2017年 | 灯芯绒胚布生产 | 地块西侧，<br>紧邻 |
| 6 | 常州市优胜化工厂 | 2002年 | 2019年 | 主要从事粘合剂、精馏甲醇、精馏乙醇、醋酸胺、光刻胶引发剂、马来酸二甲酯、马来酸二乙酯、丁二酸二甲酯、丁二酸二乙酯的生产 | 地块西侧，<br>距离 10m |
